ZEKERINGKAST

CODE FAMILIE: **31074**

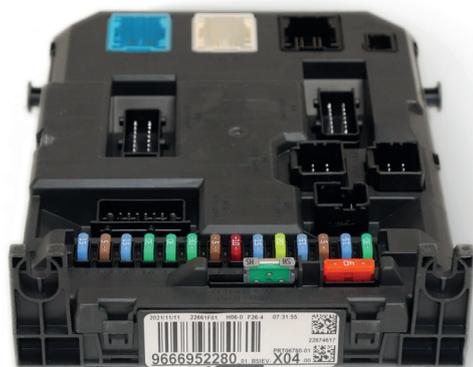
De “BSI”, de Built-in Systems Interface is een elektronische regelmodule. Deze module beheert de elektronische informatie van uw voertuig en stelt het dus n staat correct te functioneren. De BSI-module is de reden waarom er door uw passagiersruimte niet talrijke elektrische draden lopen.

- Reiniging module en stekkers
- Aflezing lijst van fouten om storingen te identificeren
- Preventieve vervanging van alle versleten en kwetsbare onderdelen om een lange levensduur te verzekeren
- Volledige operationele test op een proefbank
- Volledige operationele test van elke BSI/ECU op een proefbank

De interface ingebouwde systemen moet vervangen worden wanneer:

- De motor start in koude toestand, maar niet in warme toestand
- Er zijn functies die niet meer geactiveerd kunnen worden
